**DIRECTION RÉGIONALE  
DES AFFAIRES CULTURELLES**

**UNITÉ DÉPARTEMENTALE  
D'ARCHITECTURE ET DU PATRIMOINE  
DES DEUX-SÈVRES**

## **PÉRIMÈTRE DÉLIMITÉ DES ABORDS DE LA MAISON XV<sup>ème</sup> SUR LA COMMUNE DE FAYE-L'ABBESSE**

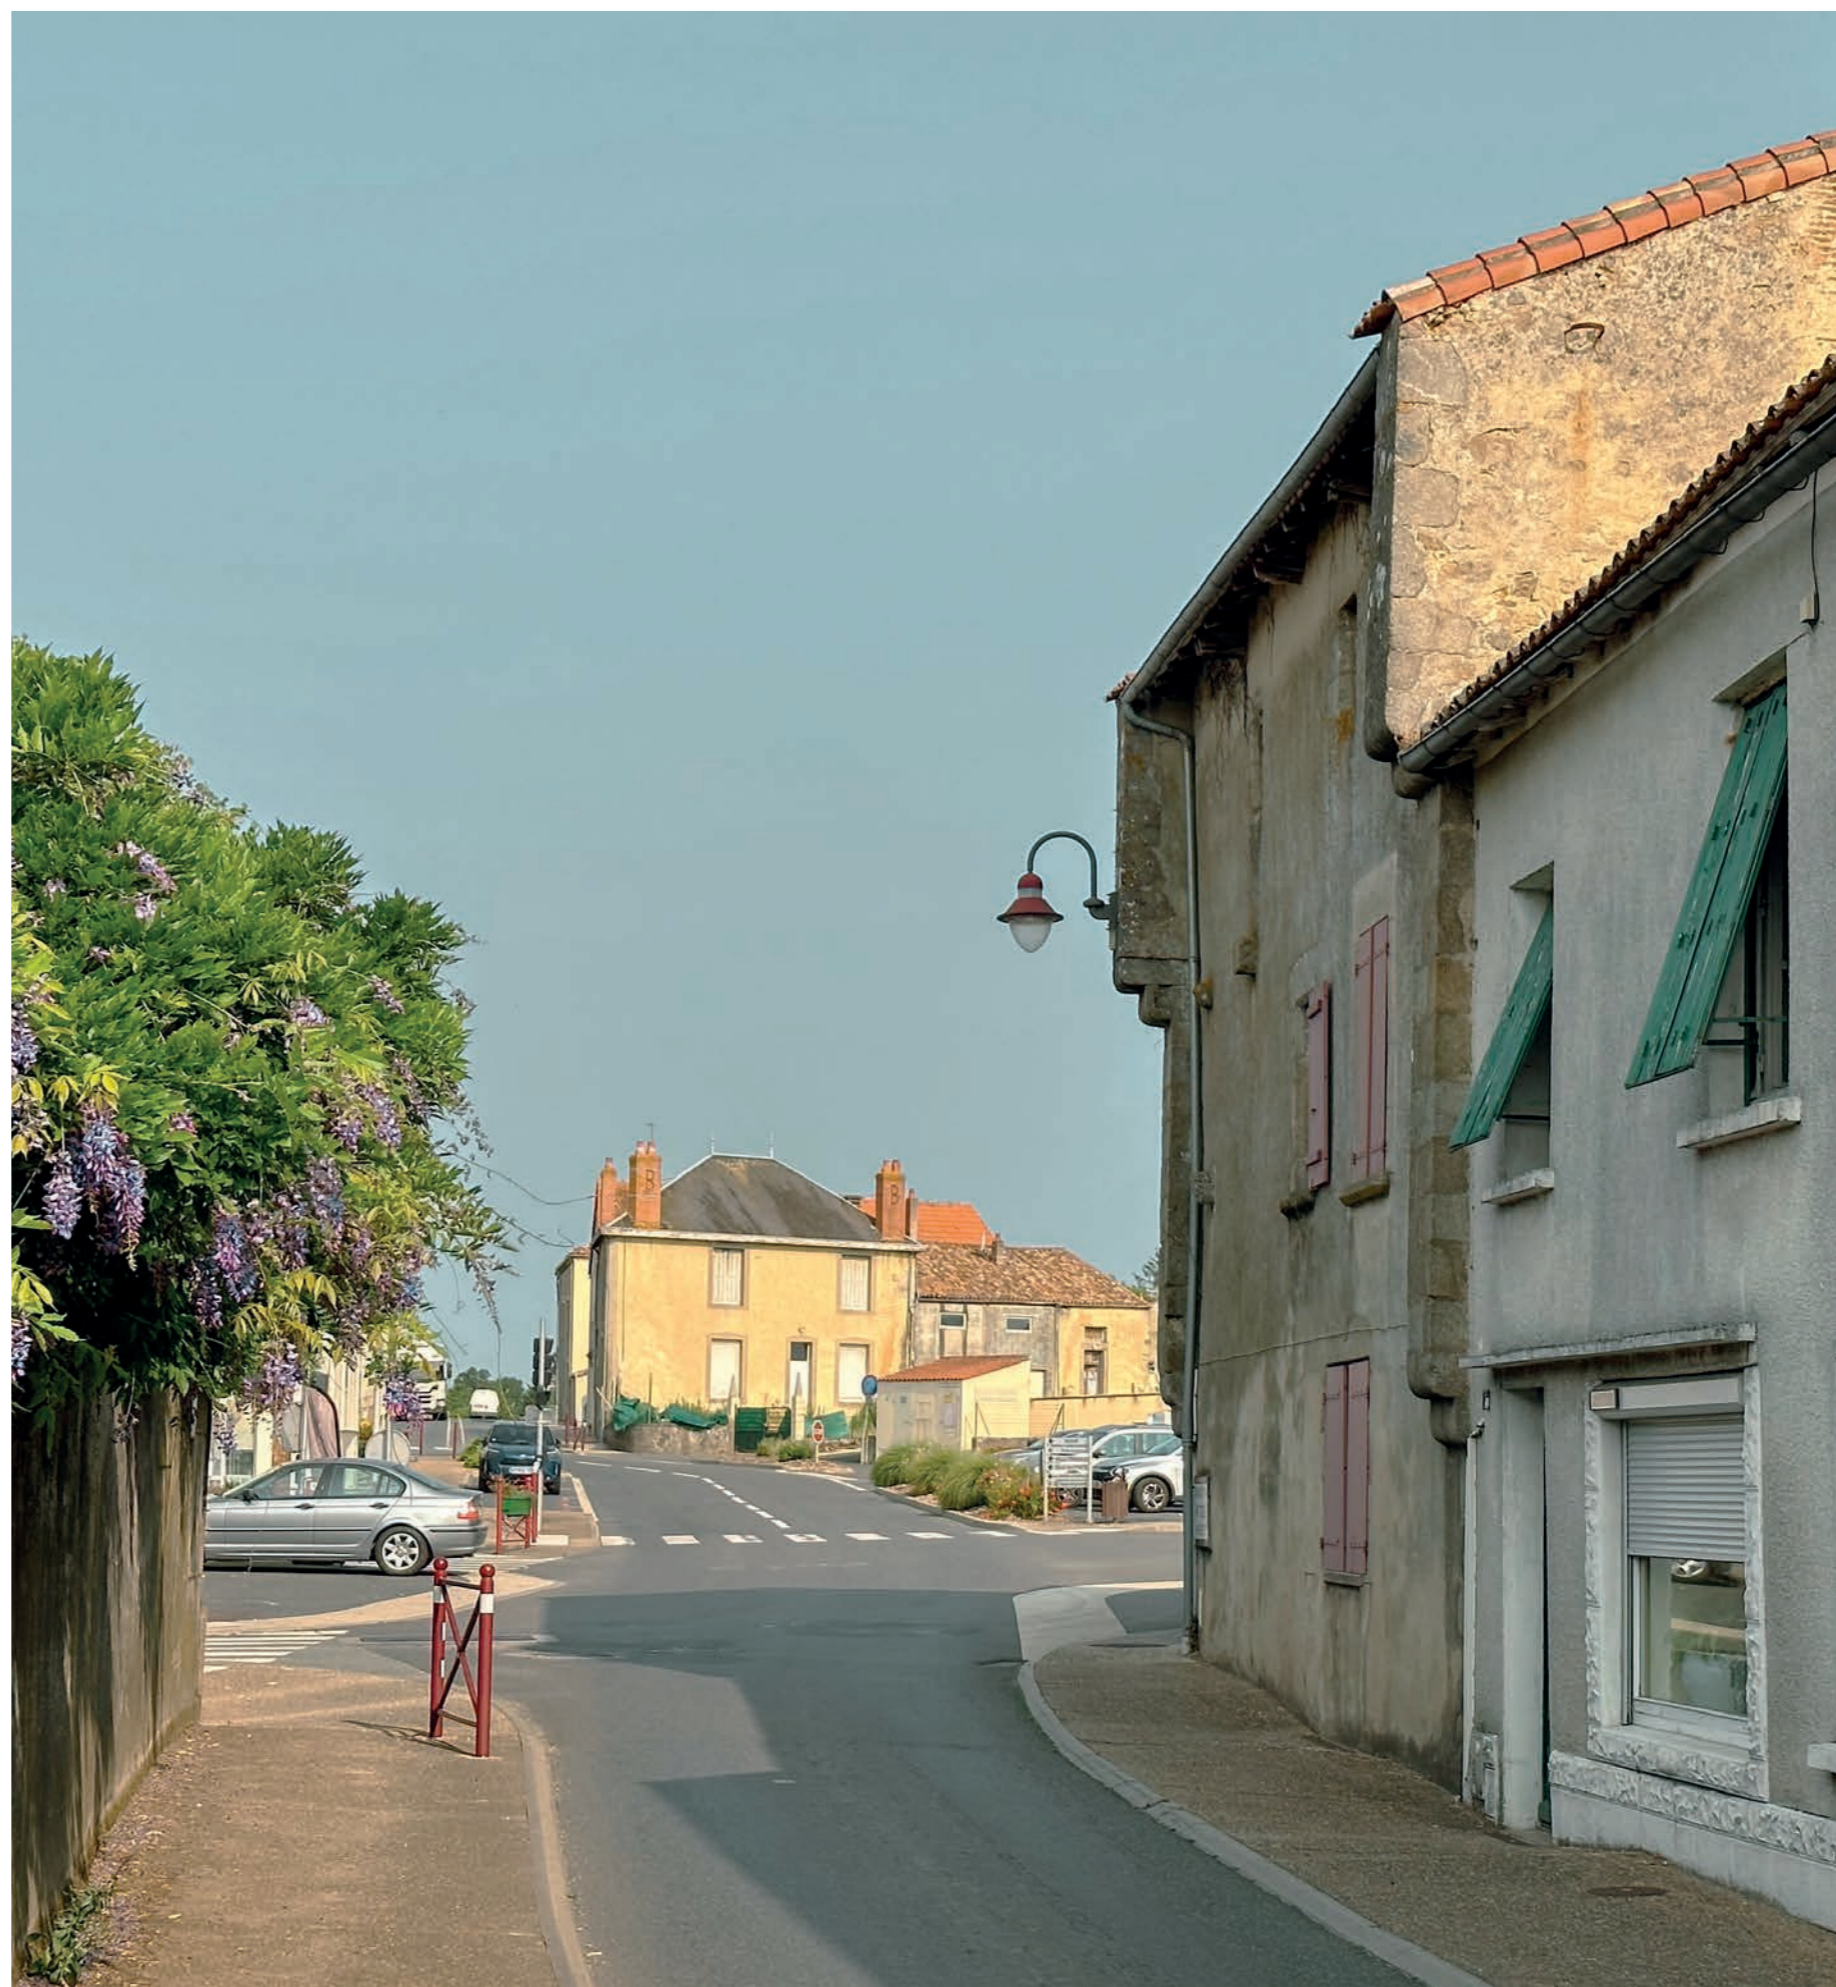
Fig. 1 - Façade de la maison 15<sup>e</sup>, protégée au titre des monuments historiques

De plan à peu près rectangulaire (environ 10,00 x 7,00 m), cette maison comprend deux étages. Elle présente sur le côté ouest une avancée reliée à un autre corps de bâtiment qui constitue la tour d'escalier polygonale à l'extérieur (environ 2,00 m de diamètre) et cylindrique à l'intérieur. Cette élévation conserve à l'étage ses baies médiévales : petites ouvertures pour l'escalier, croisée qui a perdu meneau et traverse au premier étage du logis. Leur décoration est sommaire : encadrement chanfreiné et parfois appui saillant à chanfrein. Sur les côtés de la façade sud, la présence de deux encorbellements en

Pierre-de-taille, à deux ressauts en quart-de-rond, signale la présence originelle de pans-de-bois disposés en deux surplombs successifs. Cette structure a disparu à une date indéterminée (plutôt 16-17<sup>e</sup> siècle vue la petitesse des ouvertures et leur appui saillant, peut-être même une réutilisation des baies médiévales) pour être remplacé par l'actuelle façade rectiligne en moellon enduit. Le mur du rez-de-chaussée étant resté à son alignement initial, il est possible qu'il soit d'origine.

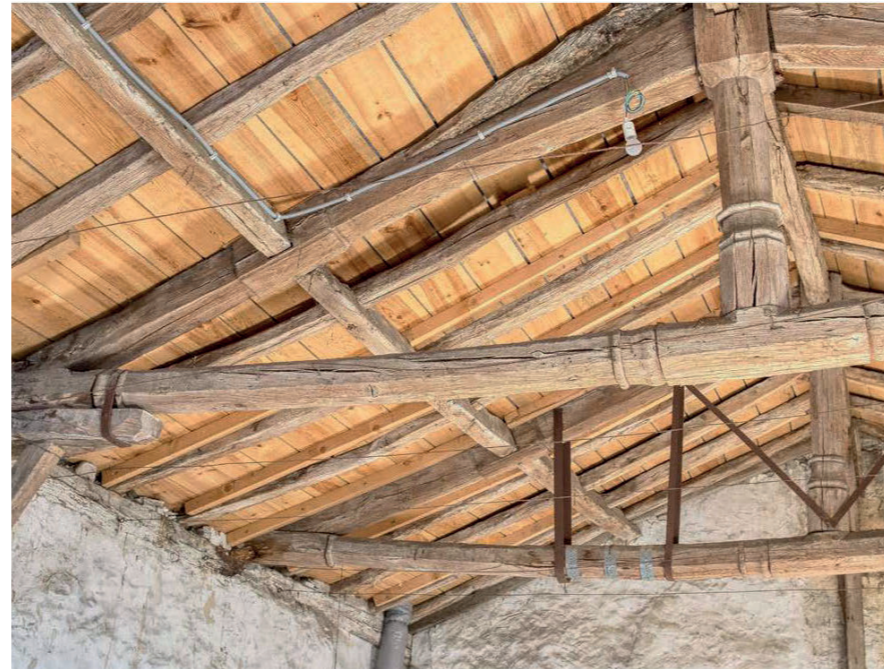
Les combles présentent les vestiges d'une cheminée, dans l'angle sud-ouest (un jambage-colonne préservé), et des conduits des cheminées des étages inférieurs, au milieu du mur nord. La charpente surtout, dite *bordelaise* et à *lierne* (pannes tenonnées dans les arbalétriers) est exceptionnelle de qualité (moules fines des épaisissements et des bagues) et de conservation puisque même quelques chevrons sont d'origine. Toute en chêne, elle se compose de trois fermes espacées d'un peu plus de 2,00 m, très simples de structure (entrait-arbalétriers-poinçon, absence de contrefiche, de jambette ou d'aisselier) mais très riche en décor. Les entrails, taillés pour avoir une section octogonale, possèdent trois corps de moules prismatiques et bagues : deux amortissent l'épaissement central, le troisième l'épaissement des extrémités nord (assez loin du mur, à environ 0,80 m). Les poinçons, également octogonaux, présentent des bases moulurées de même modénature et une tête de section carrée, amortie par un chanfrein. Les arbalétriers, de section carrée, voient des moules simples ou élaborées disposées au raccordement des liernes. Les liernes, sans moulure, ont la particularité d'être aussi épais que les arbalétriers et d'être creusés au passage de chaque chevron. Ainsi, le dessus des chevrons et le dessus des arbalétriers sont sur le même plan, ce qui réduit l'emprise de la charpente sur la sablière, emprise qui doit nécessairement être étroite du côté pan-de-bois. Les seules chevilles visibles sont disposées à la jonction poinçon-entrait. L'axe longitudinal de cette charpente est à 3,40 m du mur nord et à 2,10 m du mur sud. Ce désaxement semble montrer qu'elle correspond à l'époque où la maison avait encore sa façade à pans-de-bois en encorbellement. Les embouts sud des entrails, visiblement sciés, présentent des vestiges d'assemblages avec les pans-de-bois. La reconstruction du mur sud, plus de 1,00 m en retrait de l'ancienne façade, semble donc avoir été réalisée en sous-œuvre, sans toucher à la charpente qui devait donc être en très bon état. A noter que le corps de moules des extrémités sud des entrails est probablement conservé dans l'épaisseur du mur de façade.

Tous les bois principaux de cette charpente semblent d'origine, même ceux qui ont subi des dégradations au cours des siècles. Ainsi l'entrait est, fendu dans sa moitié nord, ce qui a provoqué le basculement du poinçon, a-t-il été consolidé anciennement par des potences en fer plat, visiblement forgé, fixées avec des clous à tête diamant. Une consolidation supplémentaire de cet entrait, par bagues métalliques, a été réalisée ces dernières années. De même, l'ancrage nord de l'entrait central, fragilisé par le conduit de cheminée, a-t-il été doublé par un

corbeau à aisselier en bois, fixé par une bague métallique forgée. Enfin, une petite modification a été réalisée dans l'angle sud-ouest : le lierne reposait à l'origine sur la hotte de la cheminée et a du être prolongé jusqu'au mur-pignon au moyen d'un bois avec aisselier, tenus par des clous, lors de la disparition de la cheminée (probablement au moment de la reconstruction du mur de façade).

Le résultat de l'étude de dendrochronologie fait apparaître que toutes les pièces datées (11 sur 15 échantillons prélevés) proviennent d'une seule et même phase d'abattage située en automne-hiver 1449/50. La mise en œuvre correspondante se situe vraisemblablement dans les mois suivants. Cette charpente date donc du règne de Charles VII.

*Image supérieure gauche*  
Charpente de la maison 15<sup>e</sup>.

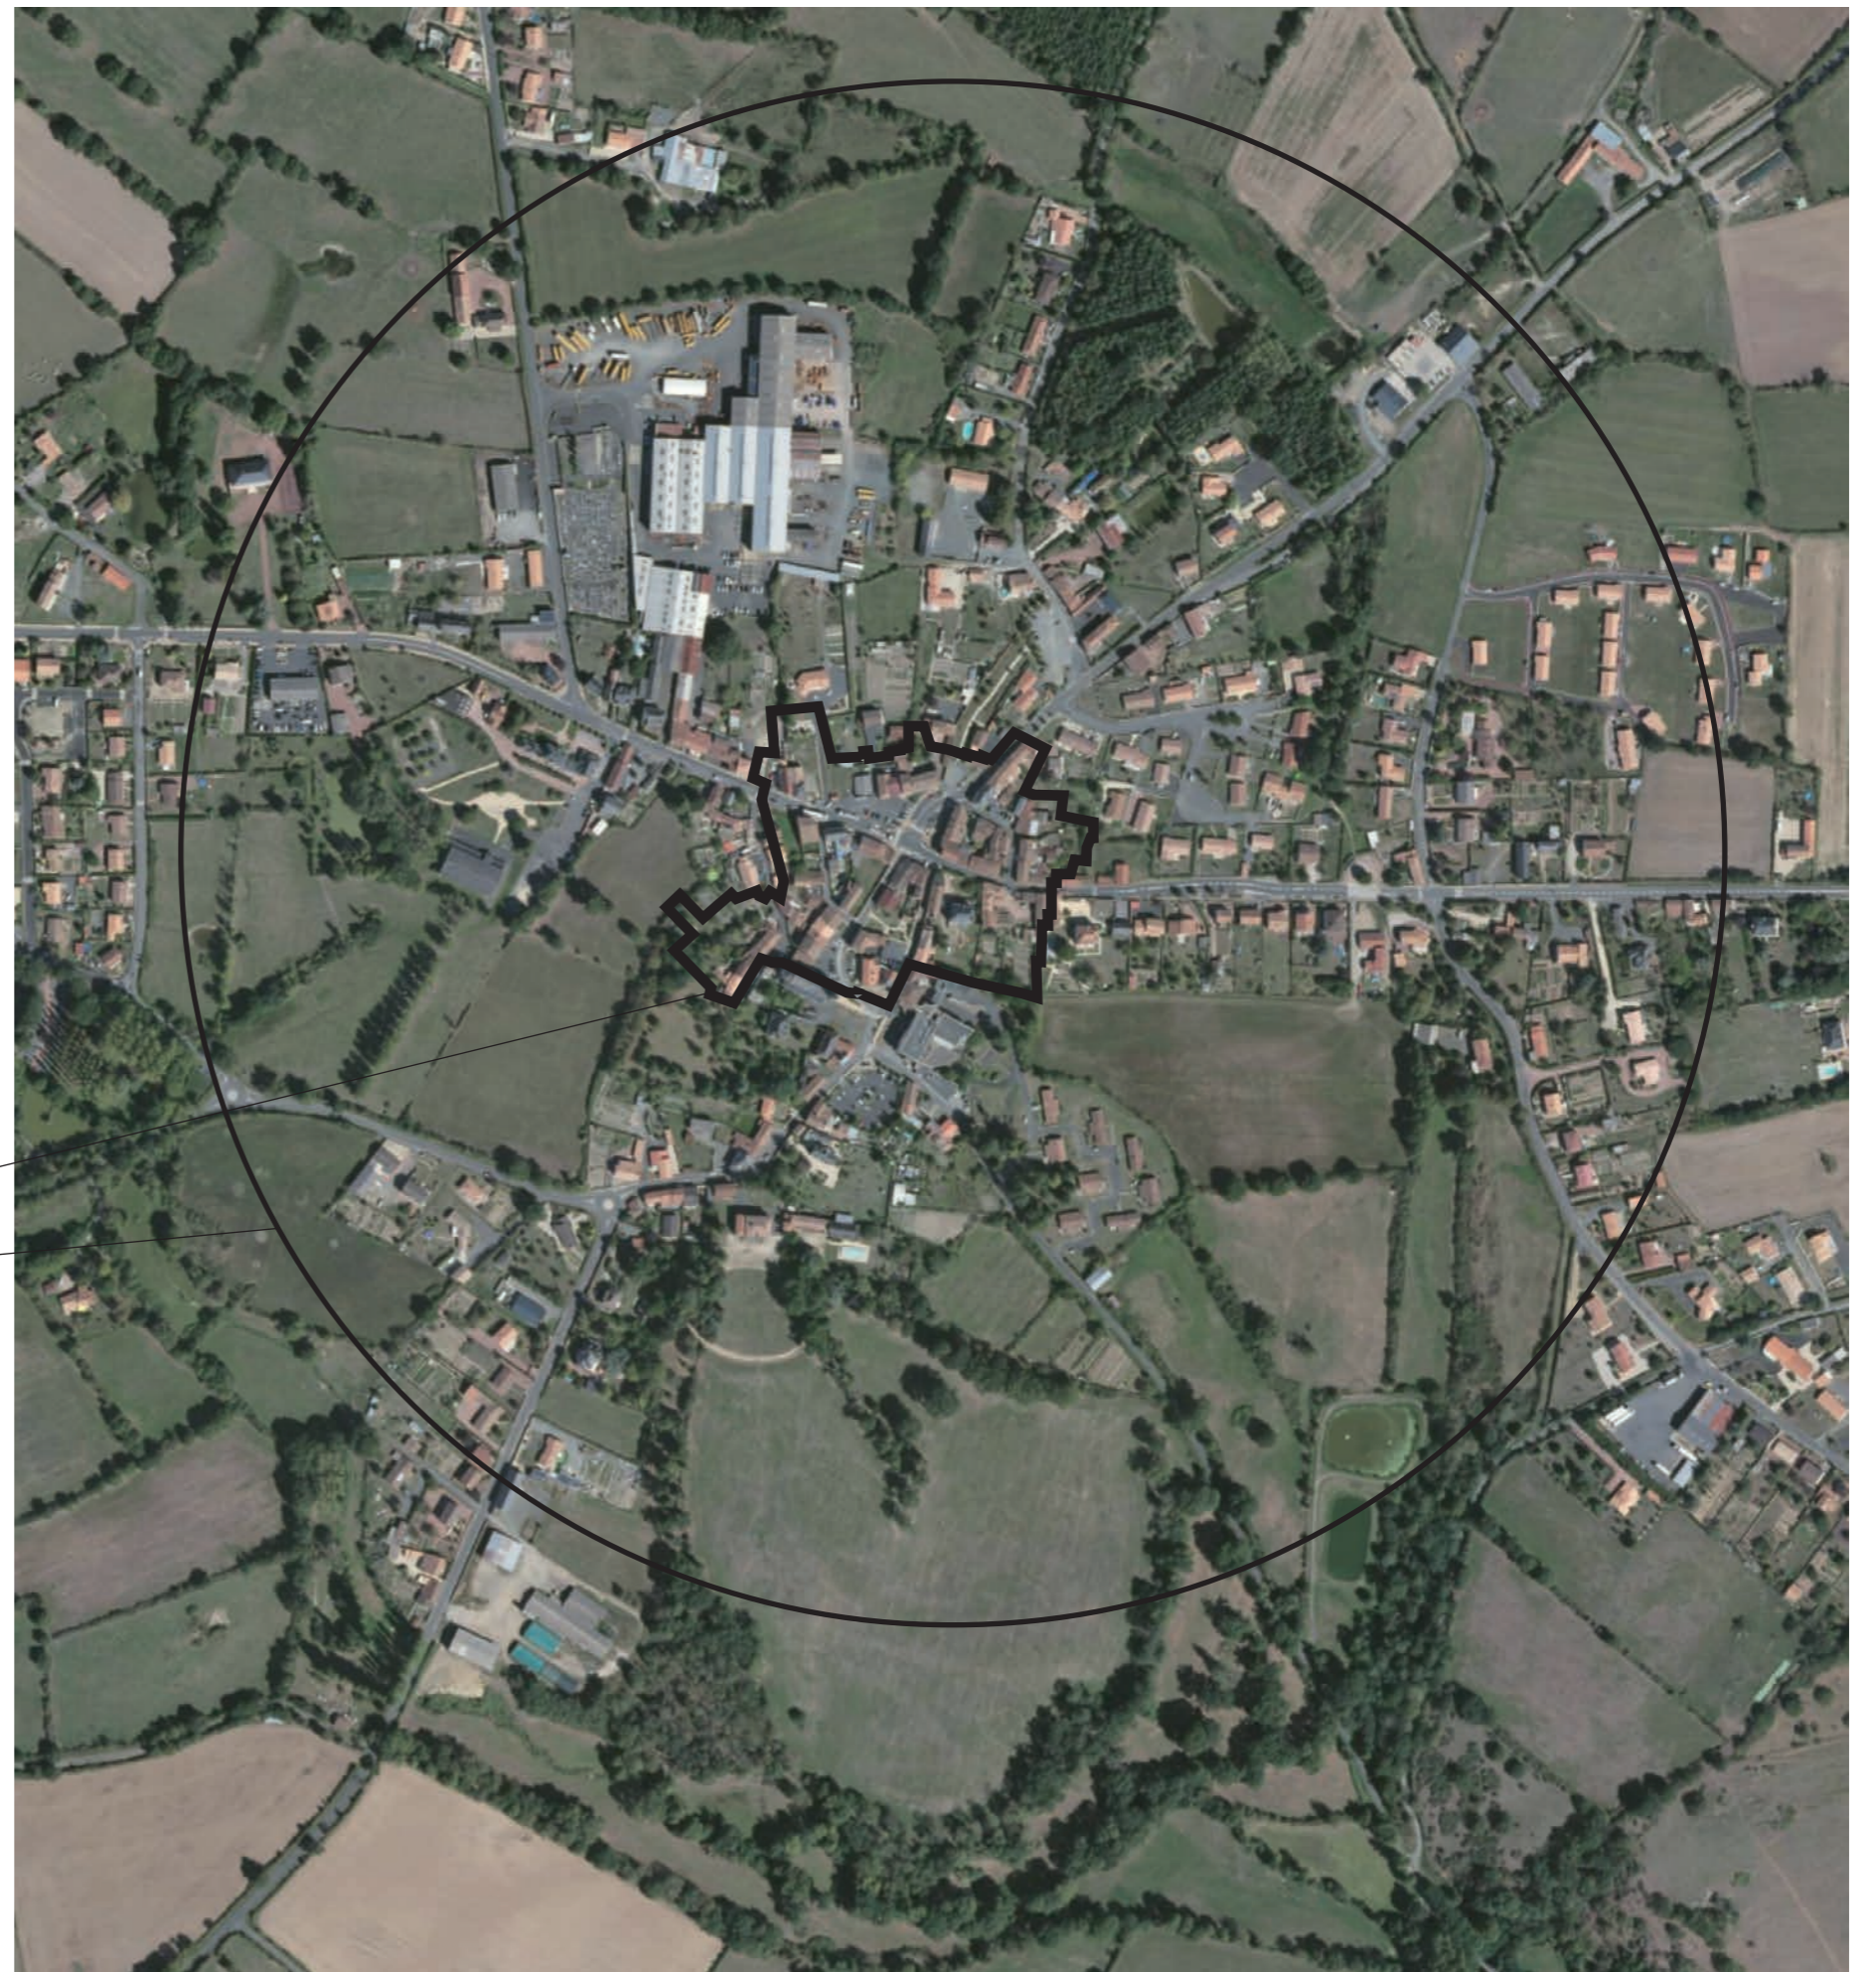
Limite du périmètre délimité des abords de la maison 15<sup>ème</sup>

Limite du périmètre de protection initial de la maison 15<sup>ème</sup>

Fig. 8 - superposition du érimètre délimité des abords proposé et du périmètre initial (sans échelle).

Au sein de ce périmètre, l'avis de l'architecte des bâtiments de France sera nécessairement conforme. Il convient de remarquer que ce périmètre est très inférieur à celui généré par les 500 m réglementaires autour du monument historique (voir fig. 8).
